再生洗浄レポート

MESSRS: 住若海運 株式会社

NAME OF SHIP: 第88住若丸

WORK No21-1055

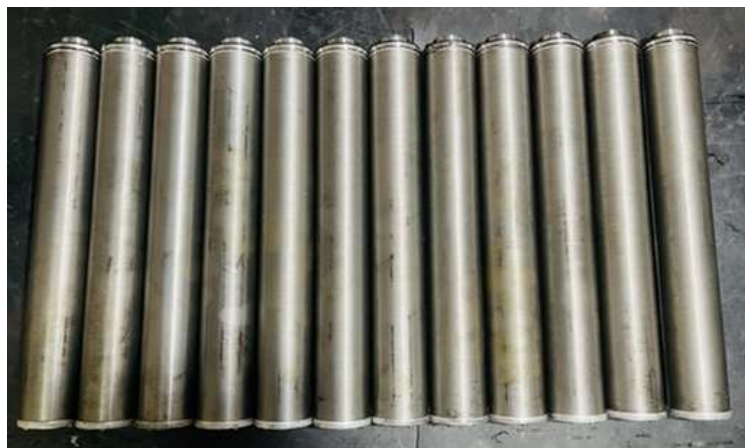
入荷12pcs 洗浄前
